Performance do Sistema de Remoção de Verniz em Turbinas de Cogeração

Unidade de Jataí

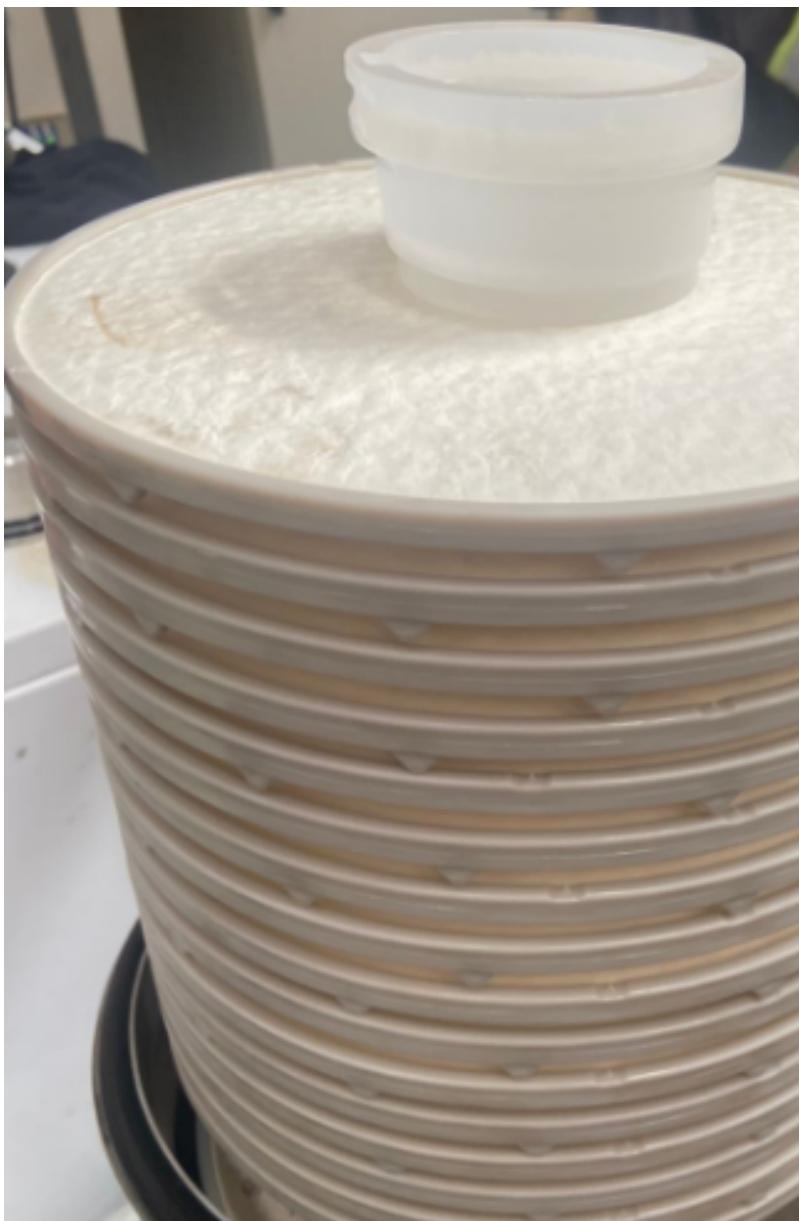
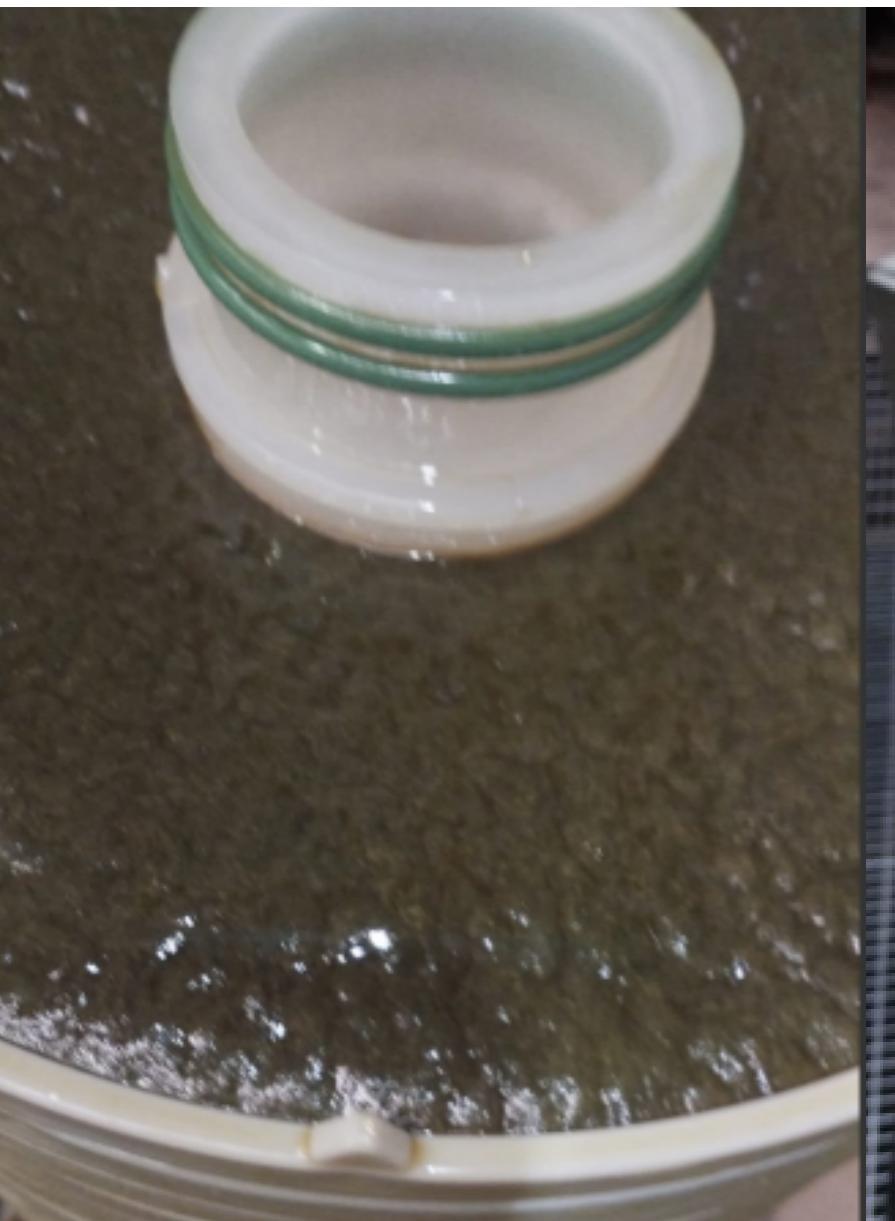
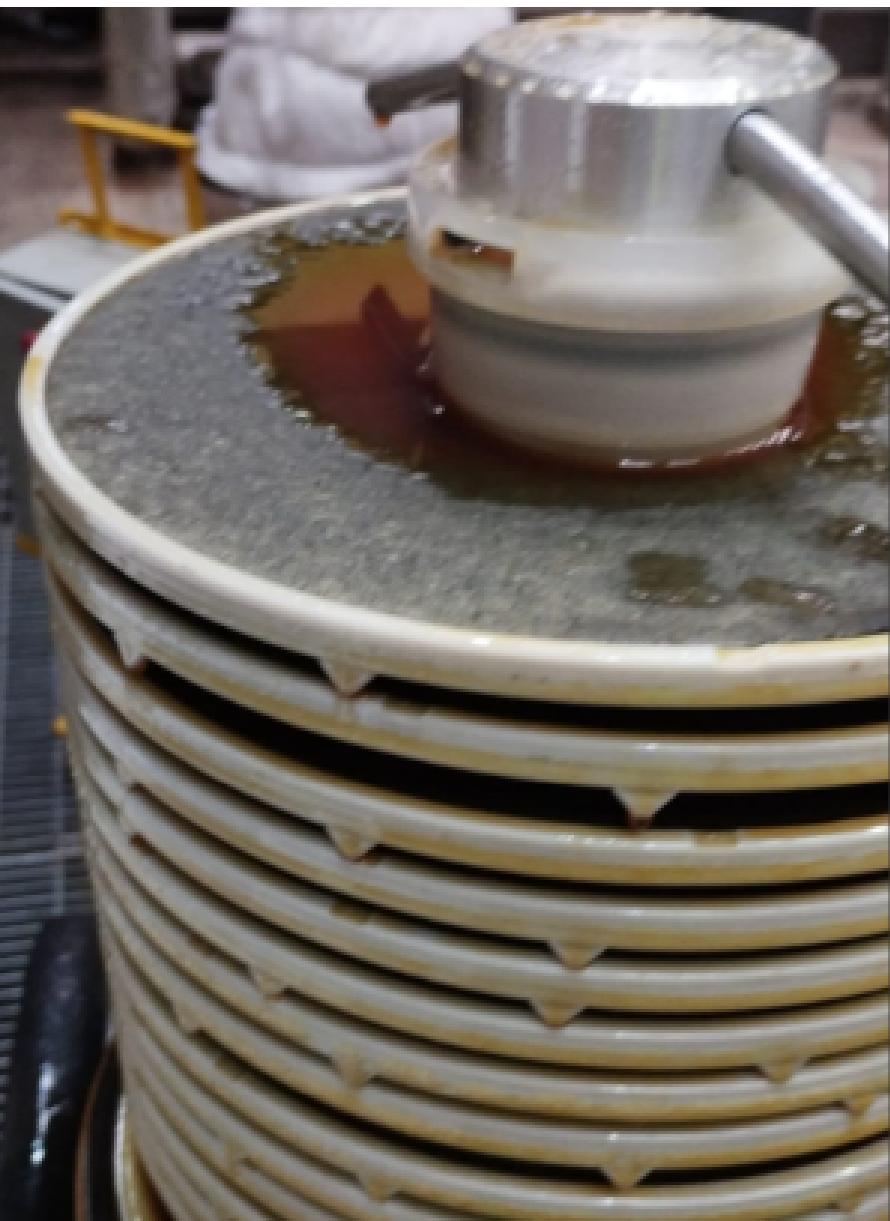
Análise Visual - Filtros

O sistema de filtração possui 4 elementos com capacidade de retenção de meio quilo. Ao total foi trocado 12 elementos, totalizando 6 kg de verniz e contaminante

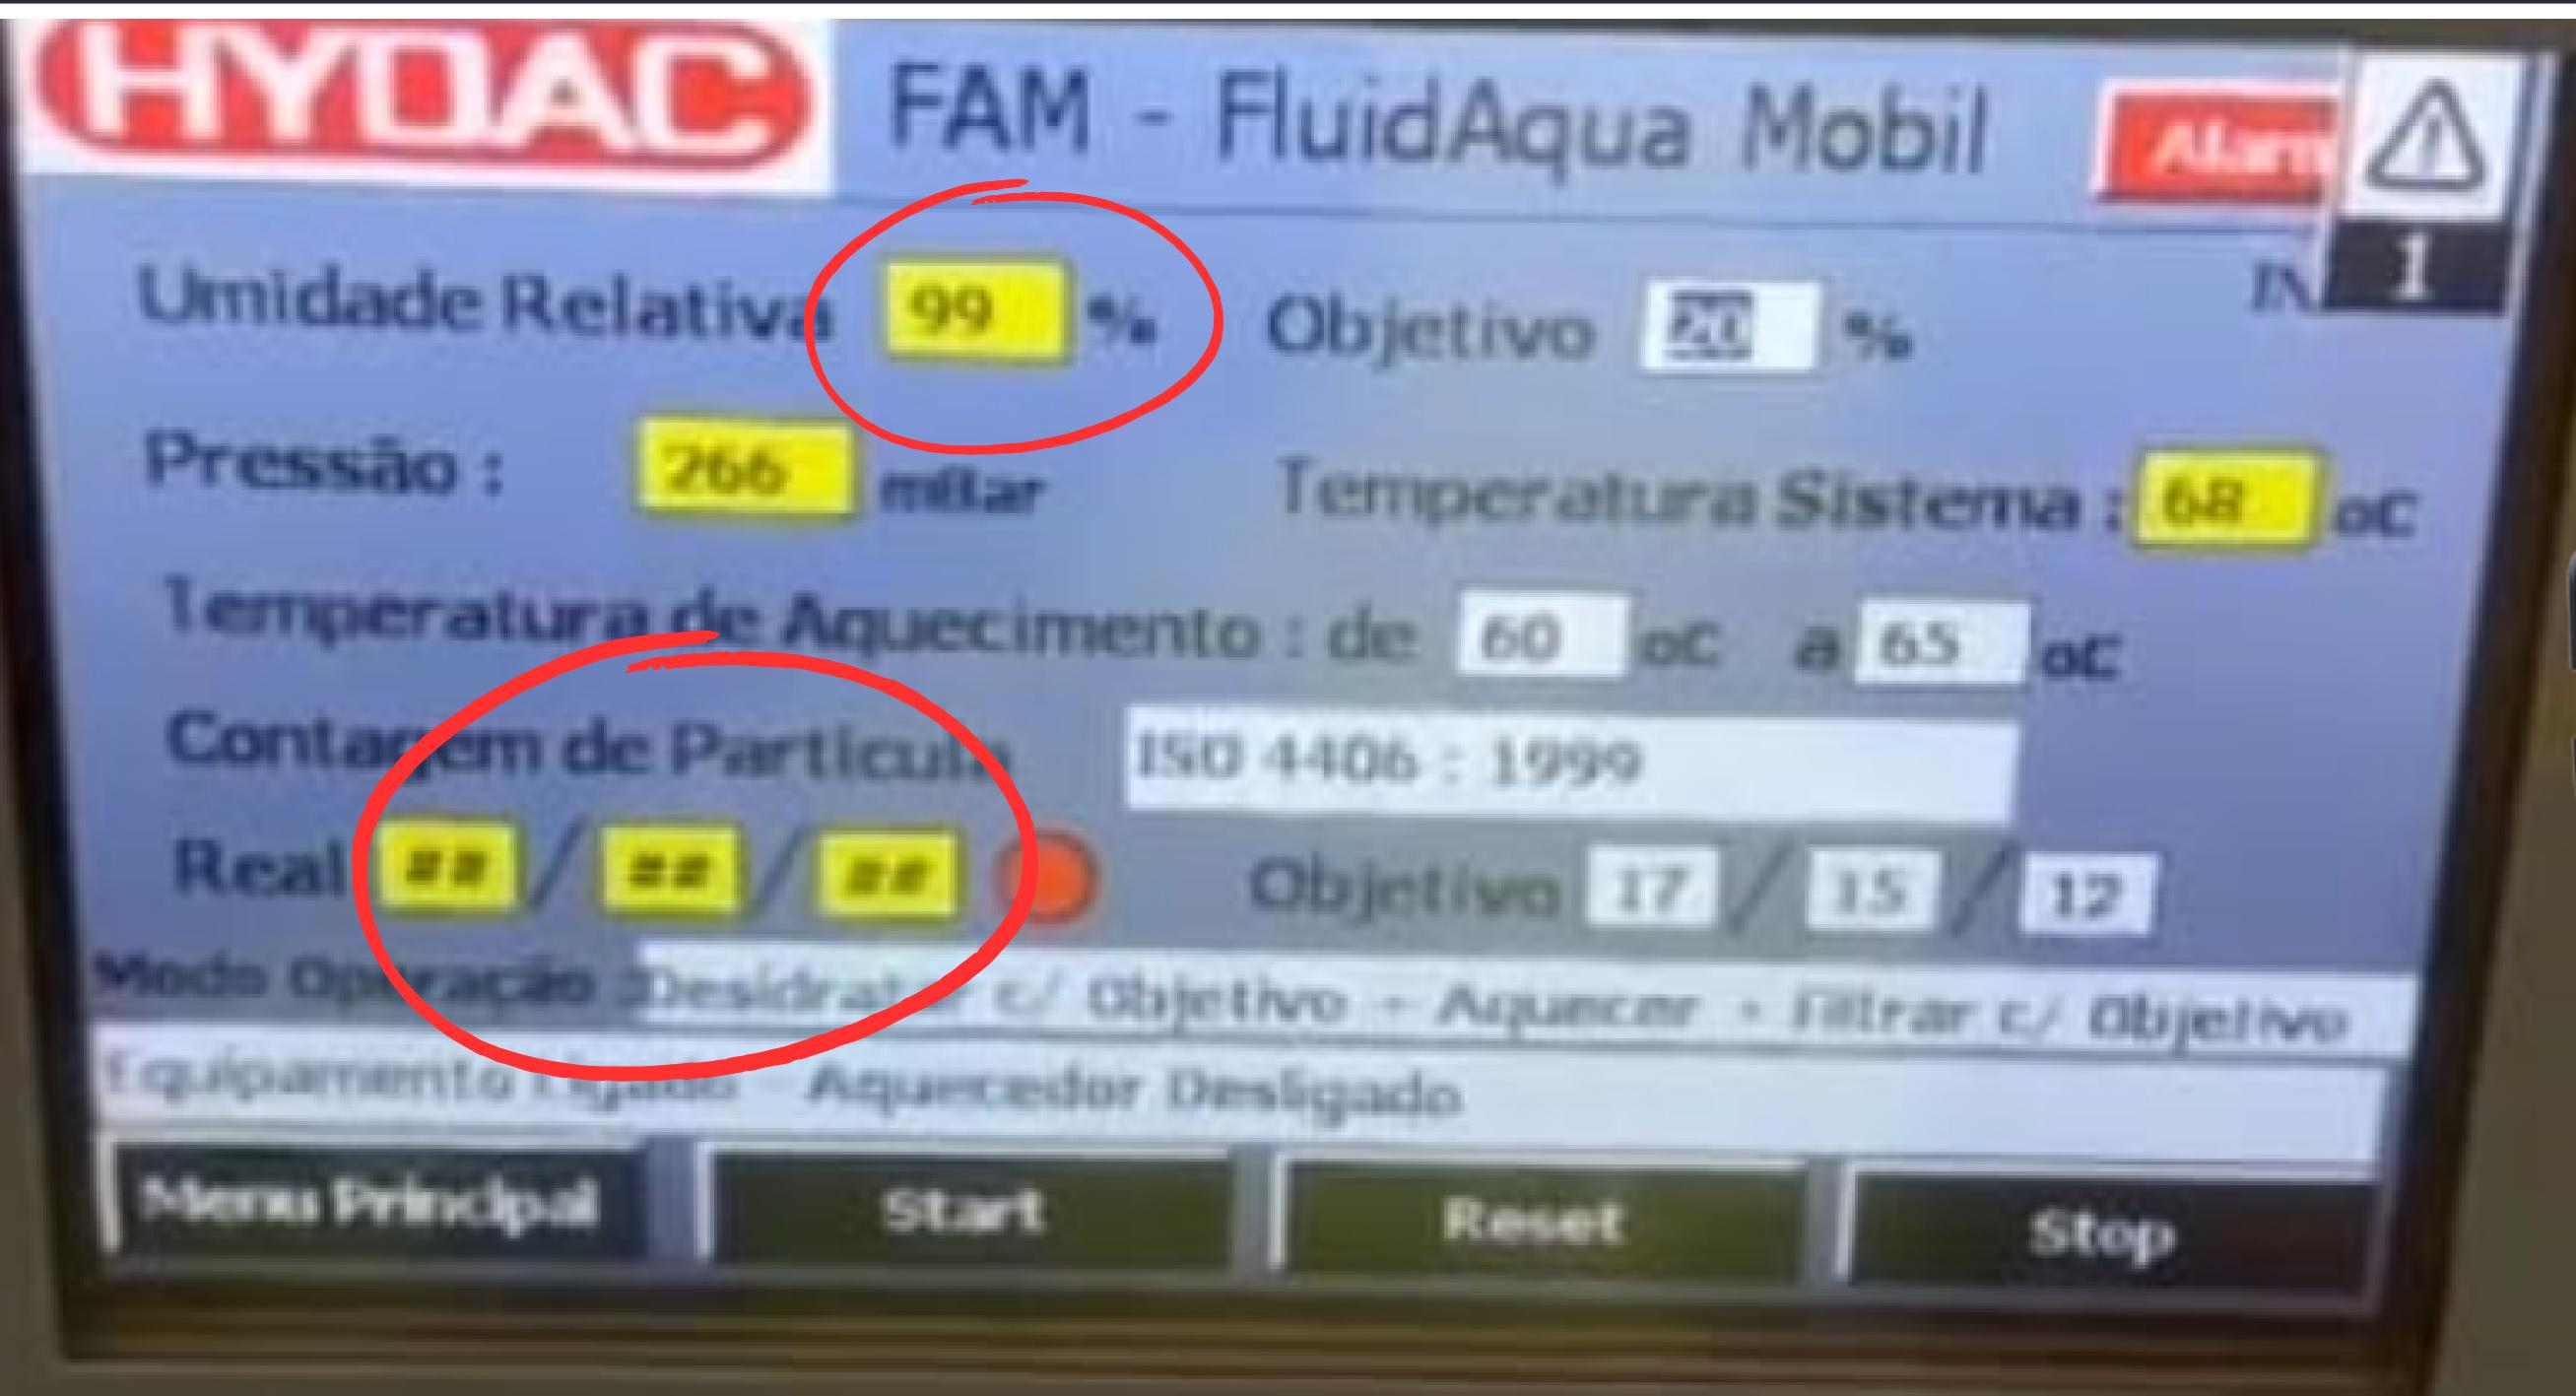
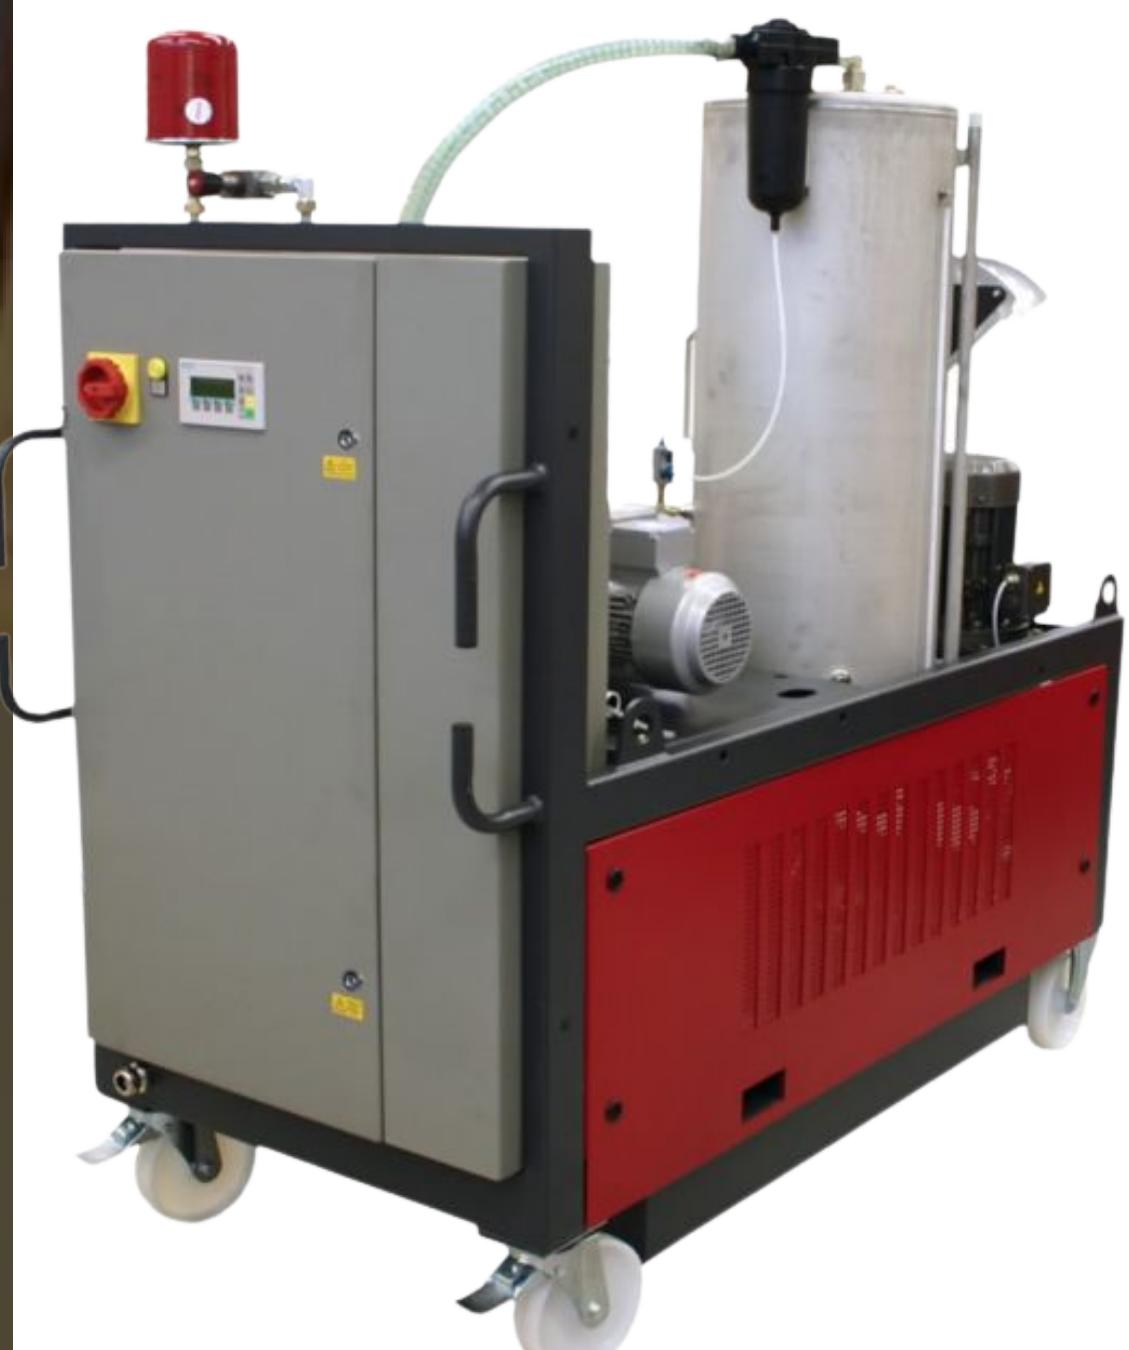
Inicio - Desidratação

Durante o processo de Remoção de Verniz, foi constatado através de medições que o índice de água no óleo estava elevado. Sendo assim para controlar a geração de Verniz foi utilizado o Desidratador Hydac para realizar a Remoção de Água e Bolhas do Óleo.

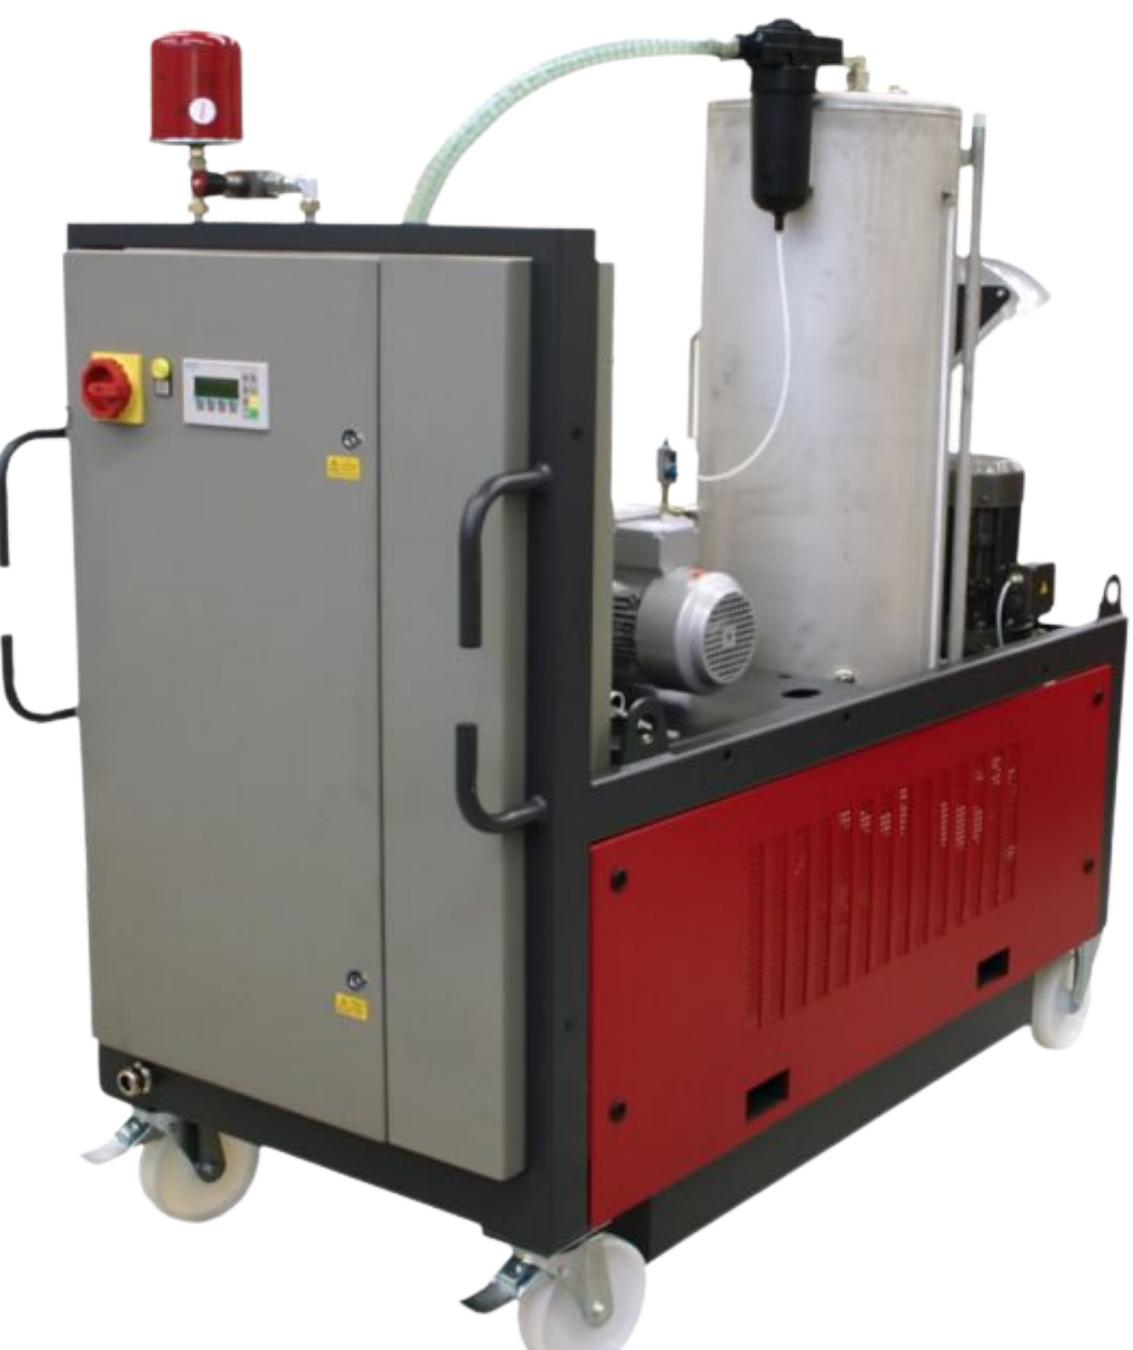
Resultado - Desidratação

Umidade Relativa 37 % **Objetivo** 10 %

Real 18 / 17 / 10 **Objetivo.** 16 / 14 / 12

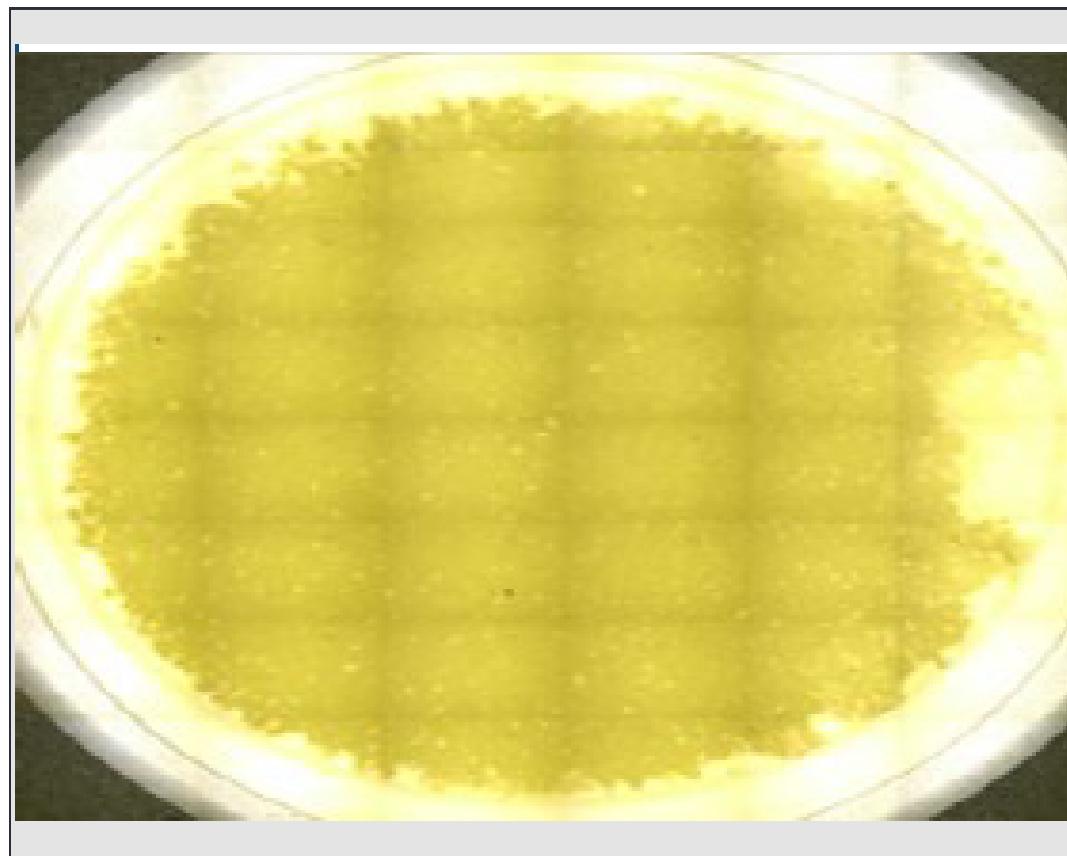
Inicio da filtragem

Percentual de MPC 33,7%

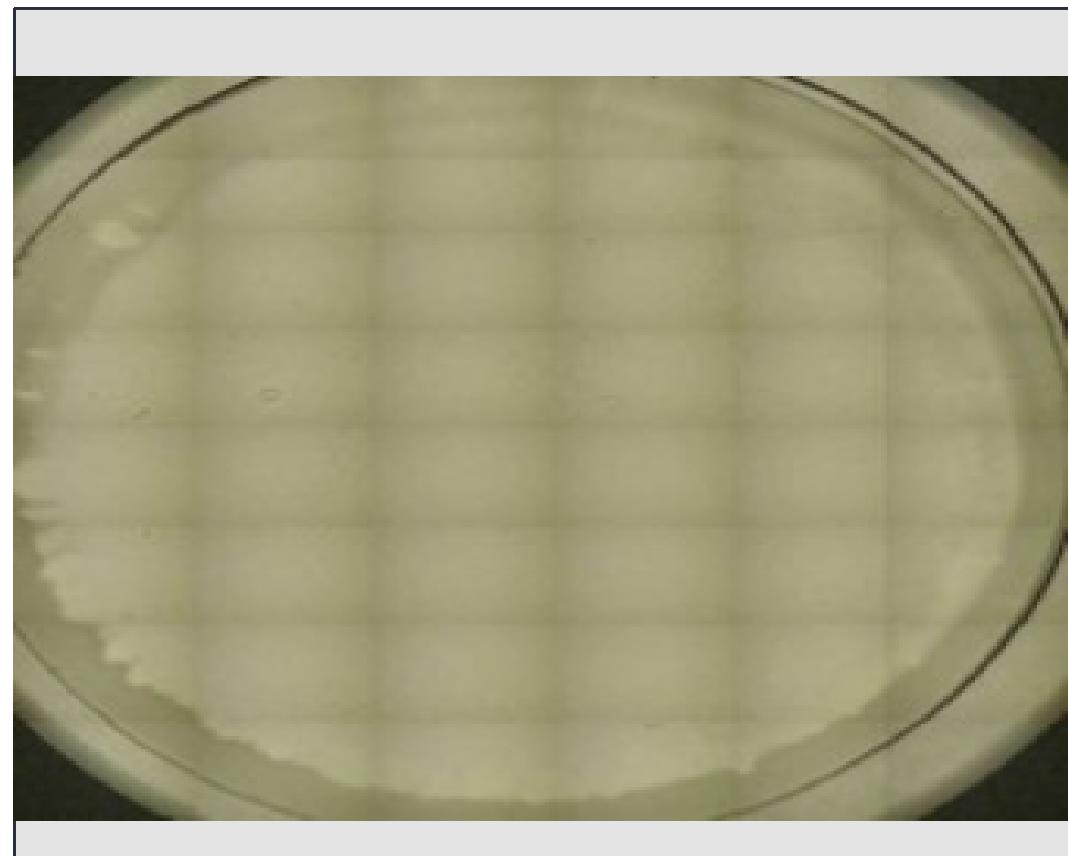
30 dias

Percentual de MPC 10.1%

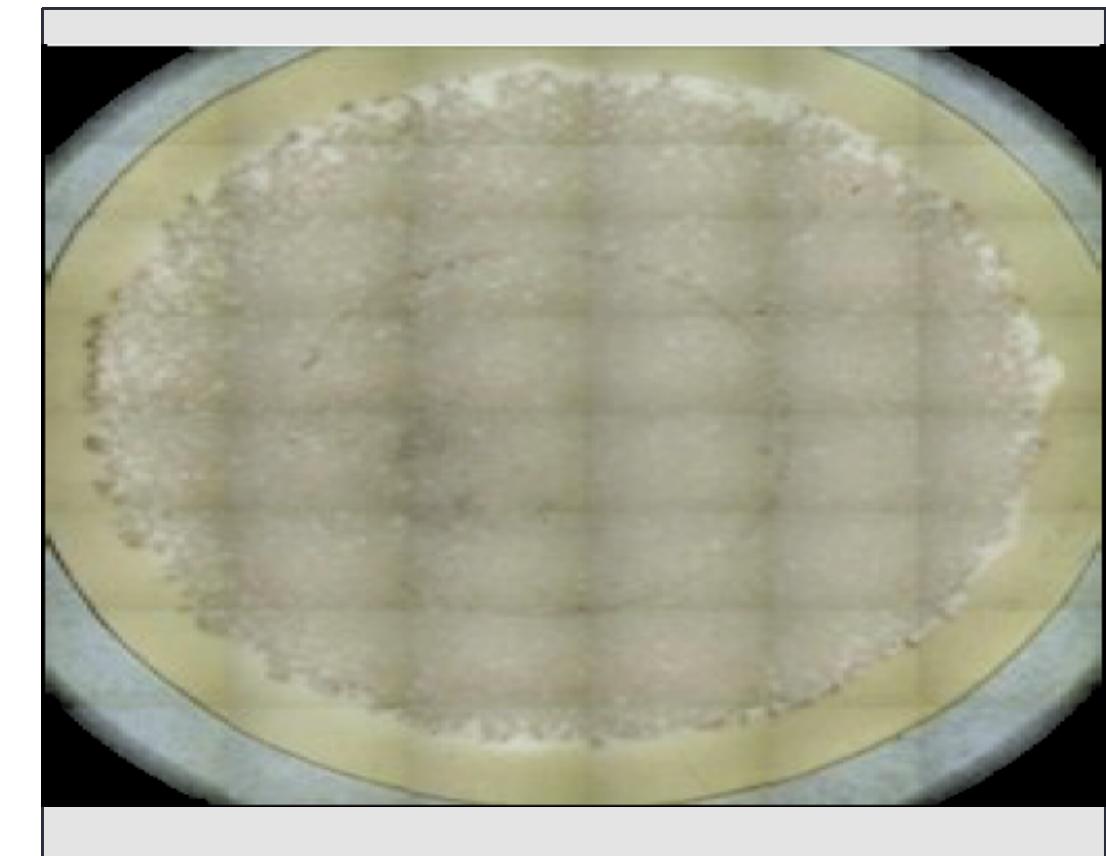
46 dias

Percentual de MPC 5%

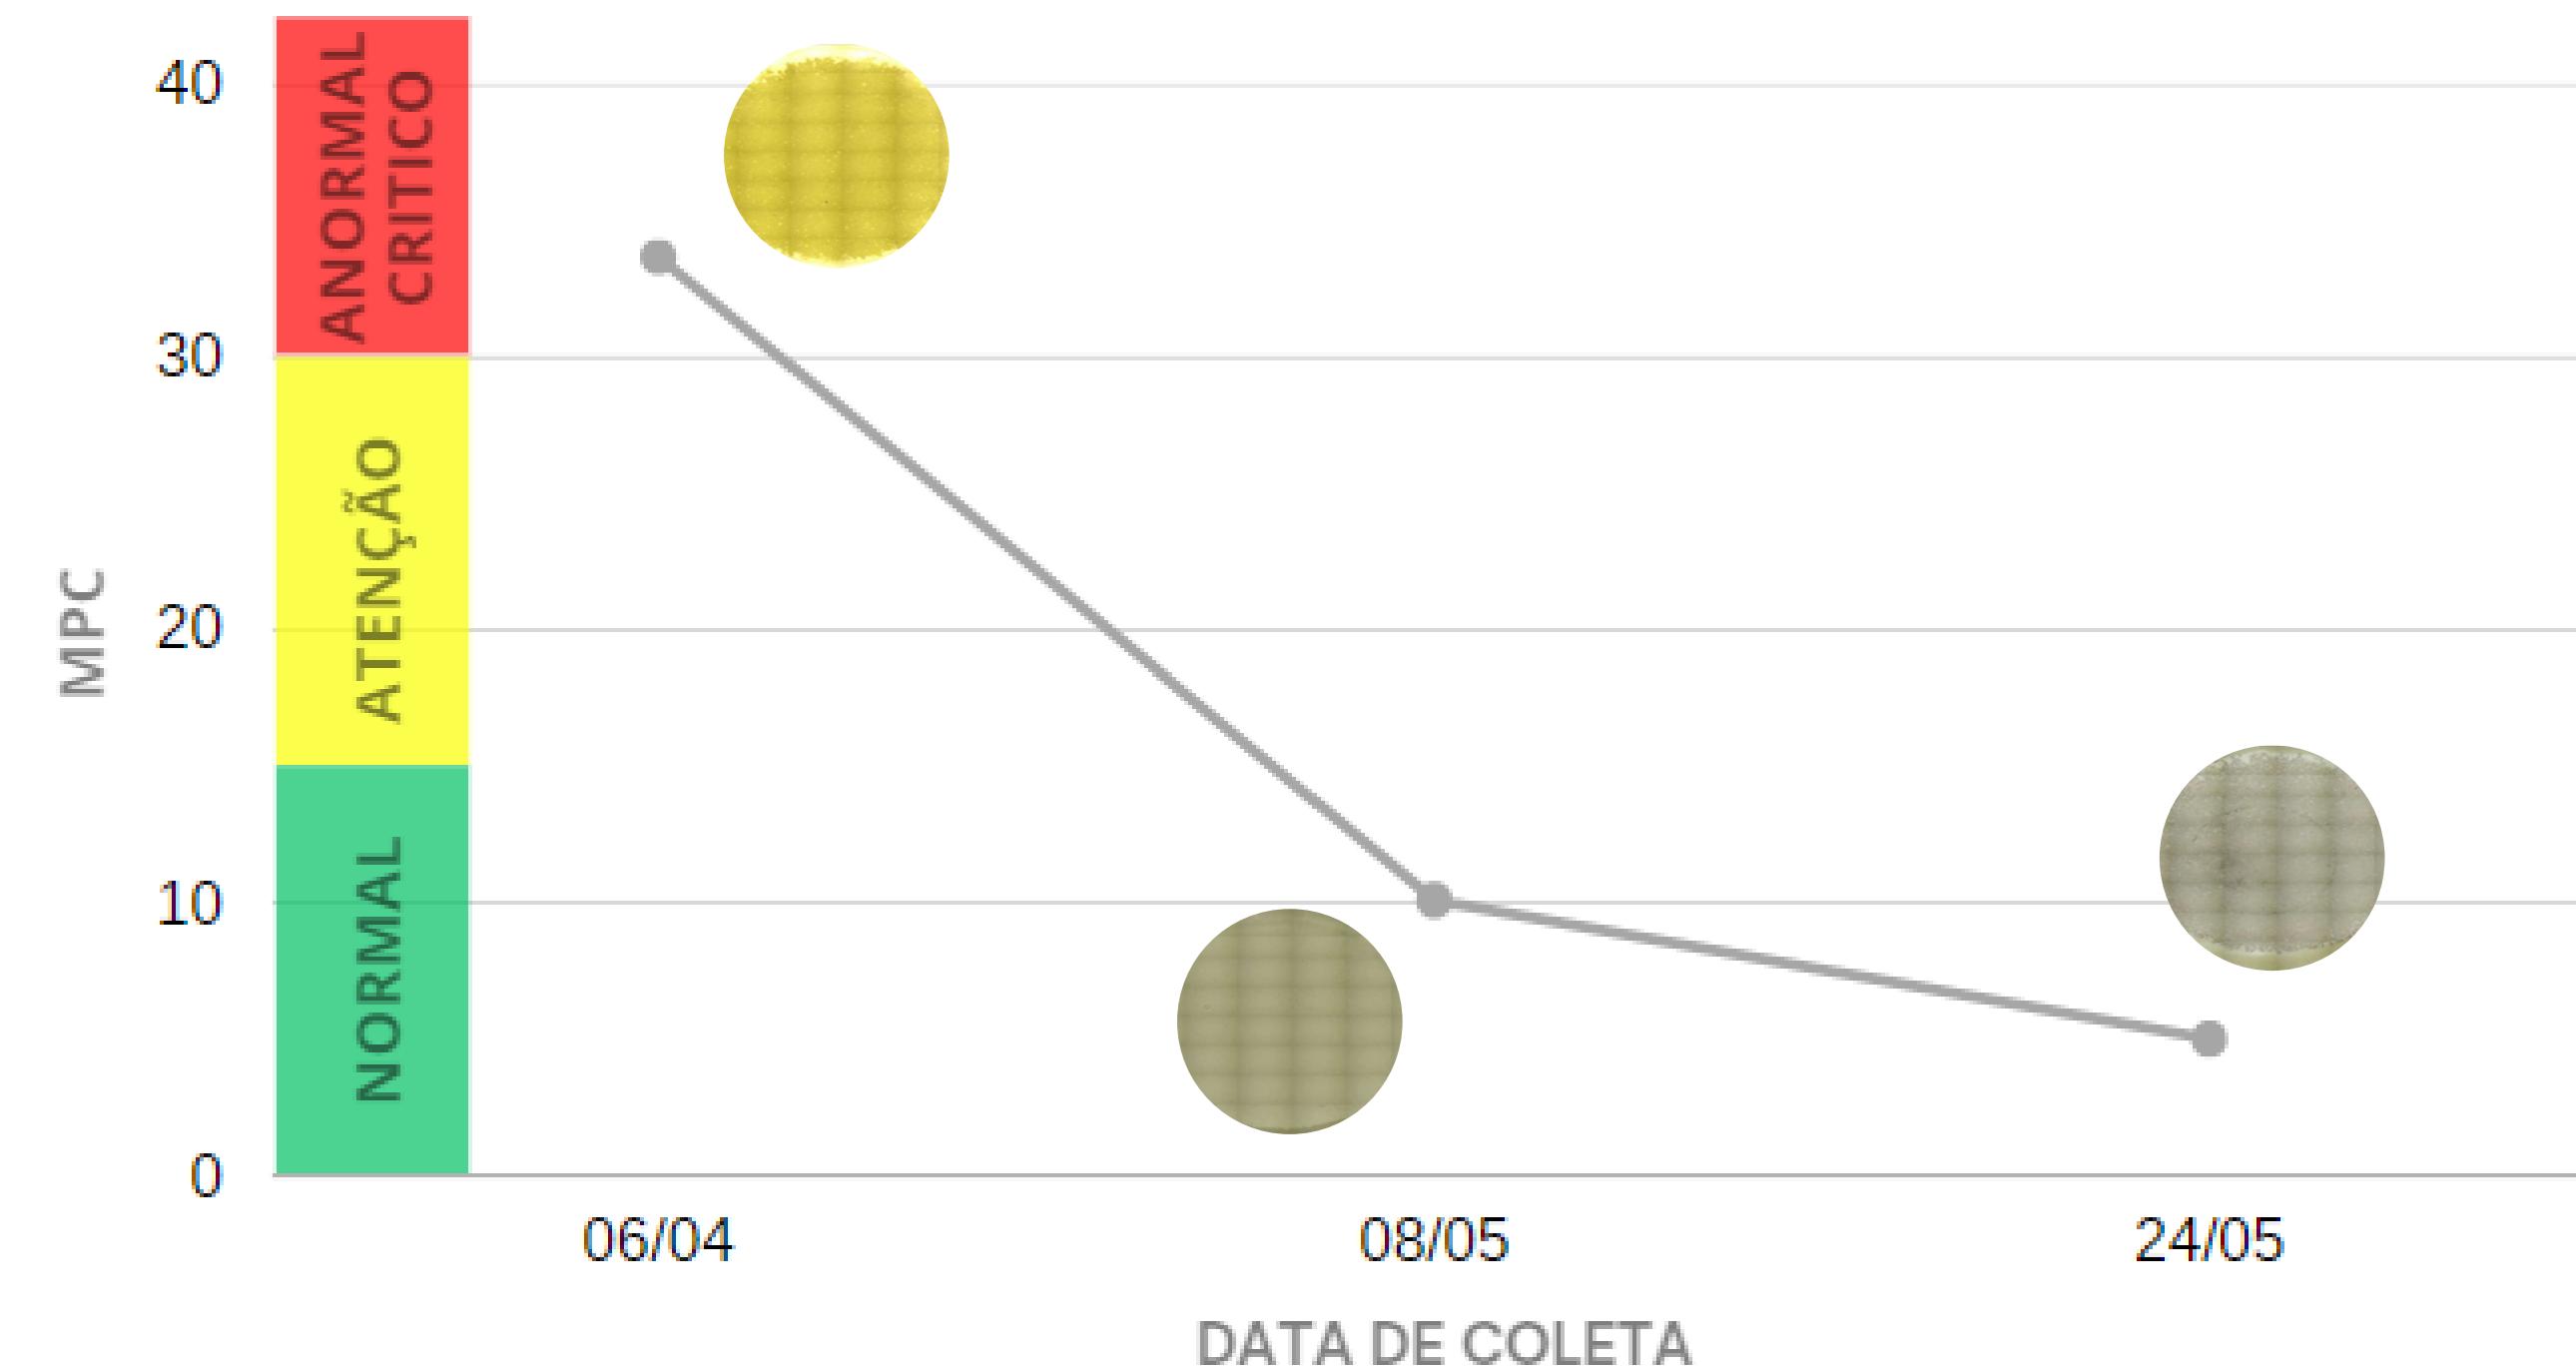
Resultados - Verniz

Análises realizadas antes e depois da instalação do sistema de remoção de verniz na turbina

- Tempo de Duração: 48 dias
- Redução do MPC: 28,7%
