Performance do Sistema de Remoção de Verniz em Turbinas de Cogeração

Unidade de Jataí

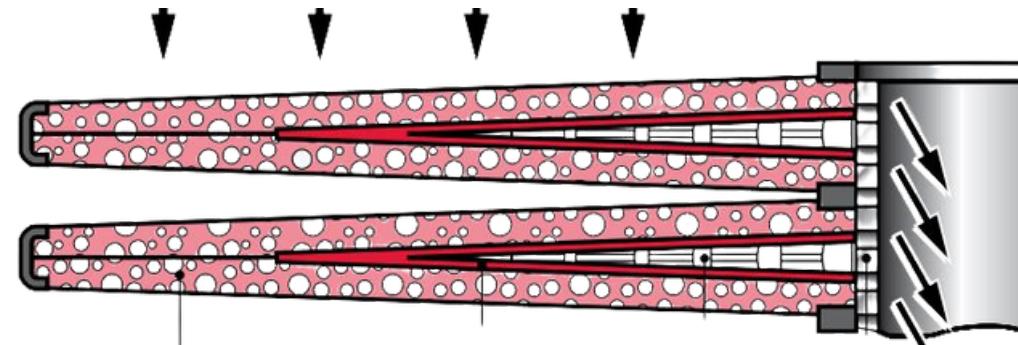
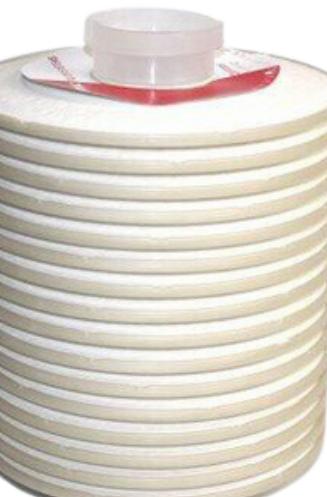
Inidico da filtragem de remoção de verniz

1^a Troca de carga de elementos filtrantes

15 dias

21 dias

2^a Troca de carga de elementos filtrantes

O sistema de filtração possui 4 elementos com capacidade de retenção de meio quilo. Ao total foi trocado 12 elementos, totalizando 6 kg de verniz e contaminante

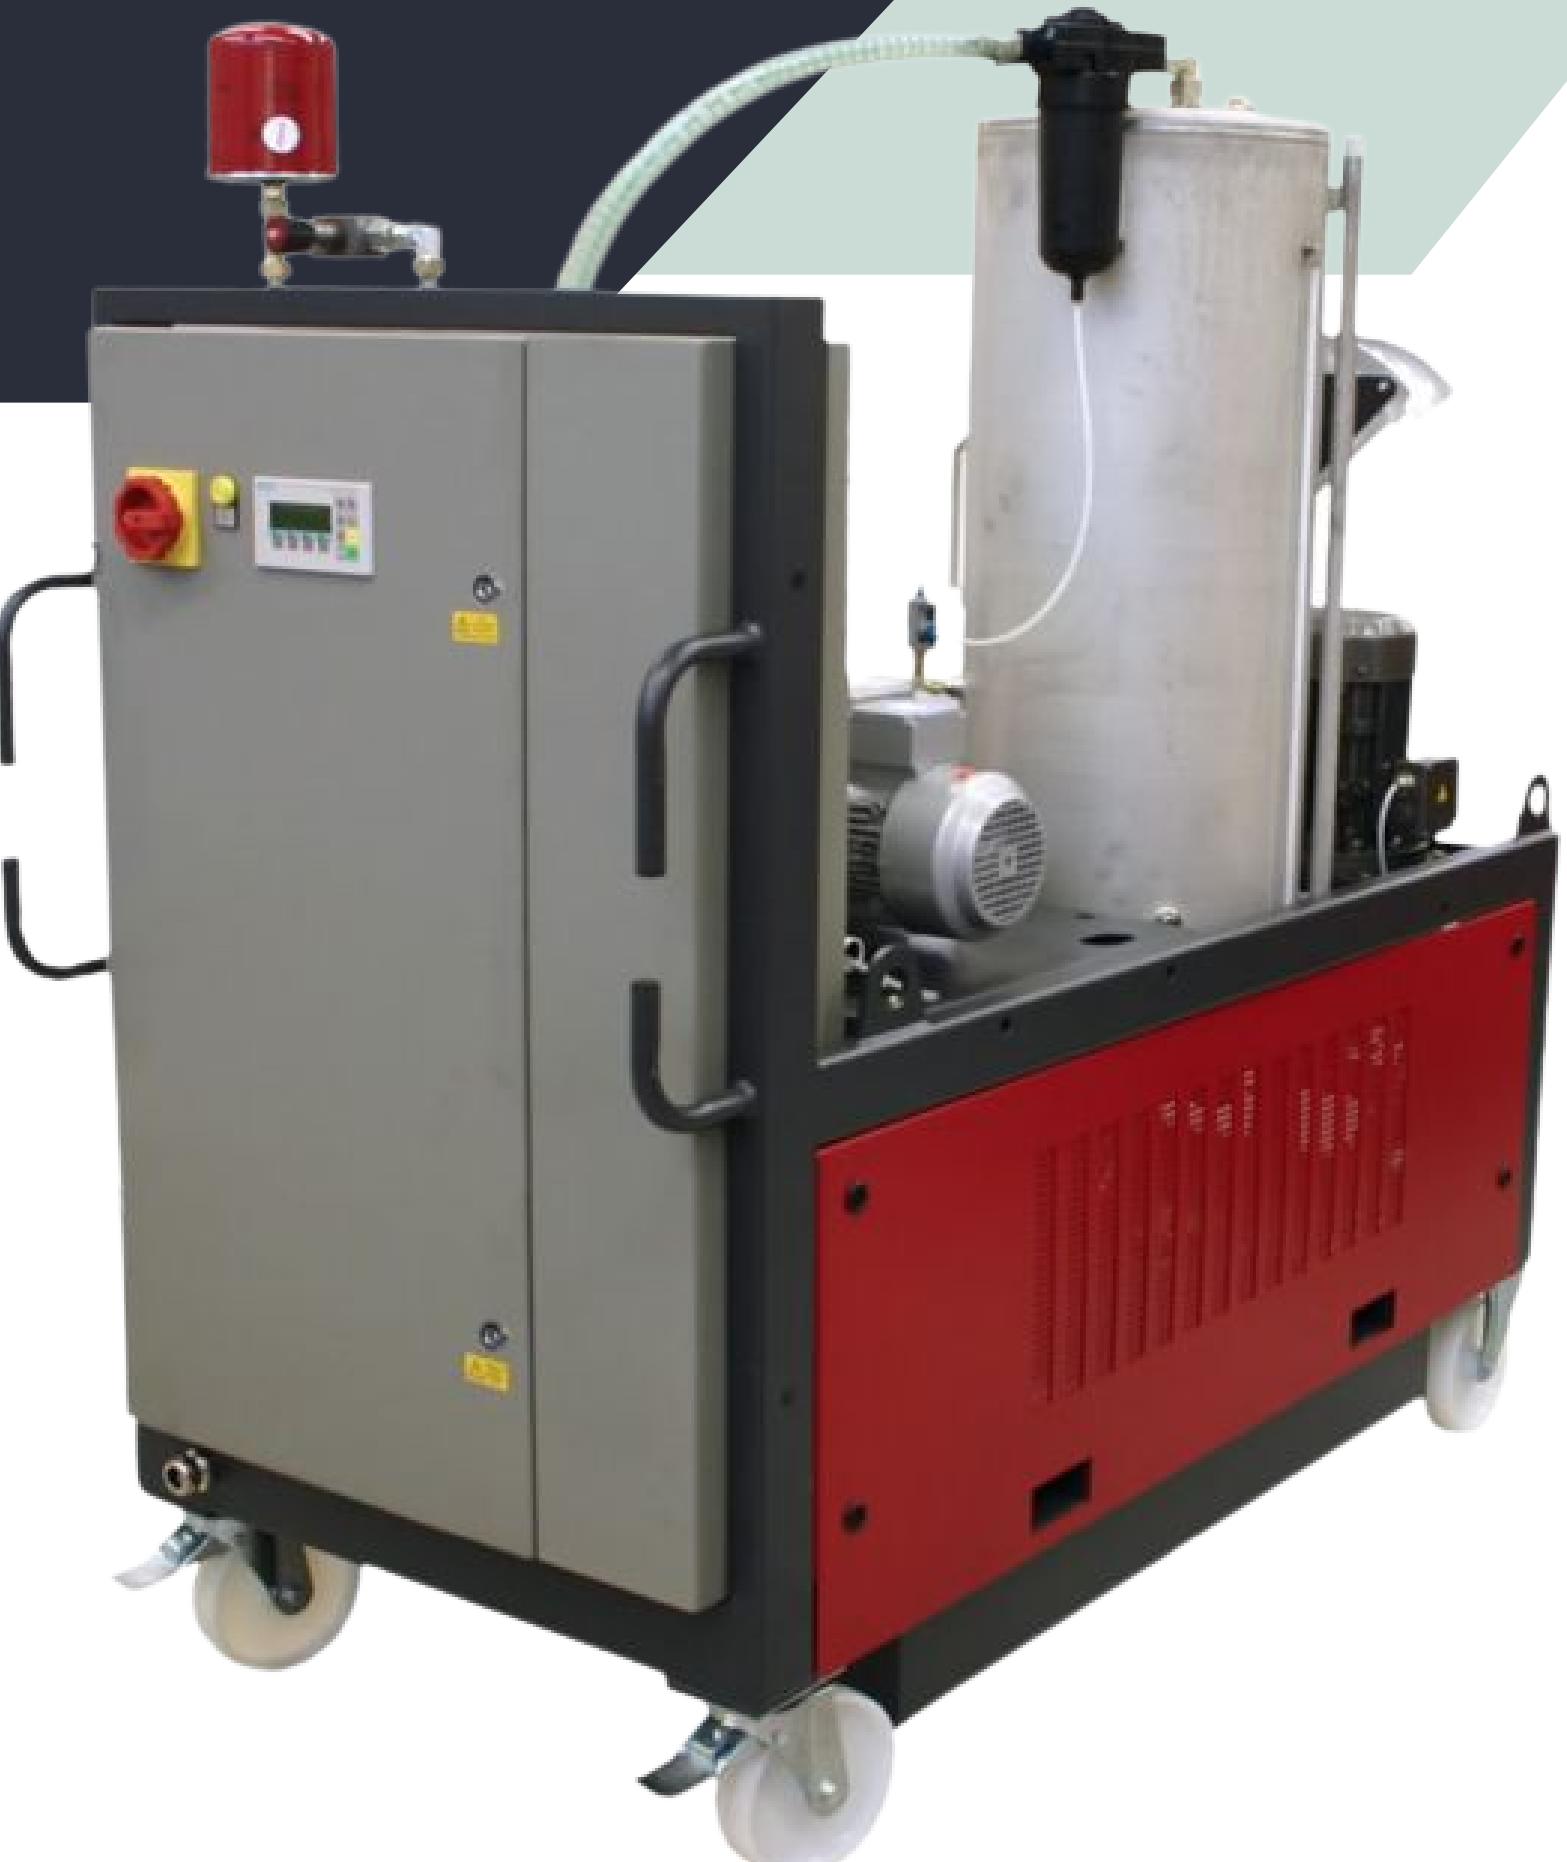
Durante o processo de Remoção de Verniz, foi constatado através de medições que o índice de água no óleo estava elevado. Sendo assim para controlar a geração de Verniz foi utilizado o Desidratador Hydac para realizar a Remoção de Água e Bolhas do Óleo.
